Encapsulation totale Belzona pour l'étanchéité d'un bac de rétention et de la base d'un réservoir

Par Nigel Carpanini, Ingénieur Technico-Commercial, Royaume-Uni

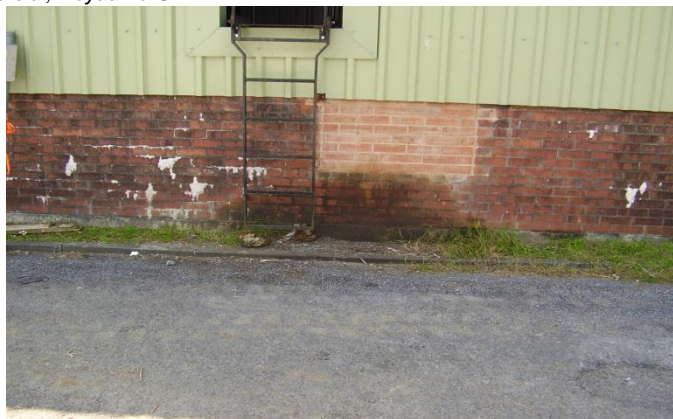
Nous avons été sollicités par un sous-traitant afin d'expertiser rapidement les réparations nécessaires pour un bac de rétention dans un hôpital à l'ouest du Pays de Galles. A l'arrivée sur le lieu de réparation, il était évident qu'un incident avait eu lieu au-delà de la zone de rétention secondaire. Une odeur distincte de carburant flottait dans l'air.

EXTERIEUR DU SITE

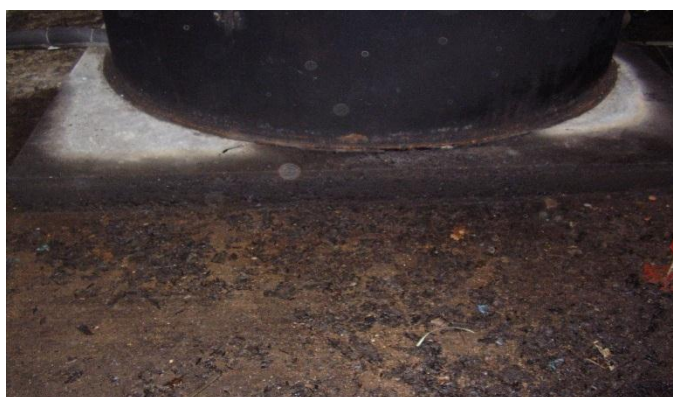
Deux réservoirs de stockage contenant du carburant léger étaient situés au sein d'une enceinte accessible uniquement par une échelle de l'extérieur. Dès la pénétration dans l'espace clos, il était évident qu'un déversement incontrôlé causé par la corrosion d'un conduit avait eu lieu. Ceci avait causé la rupture du confinement, et s'était ensuite répandu jusqu'au système extérieur d'évacuation des eaux.

EROSION DU RESERVOIR

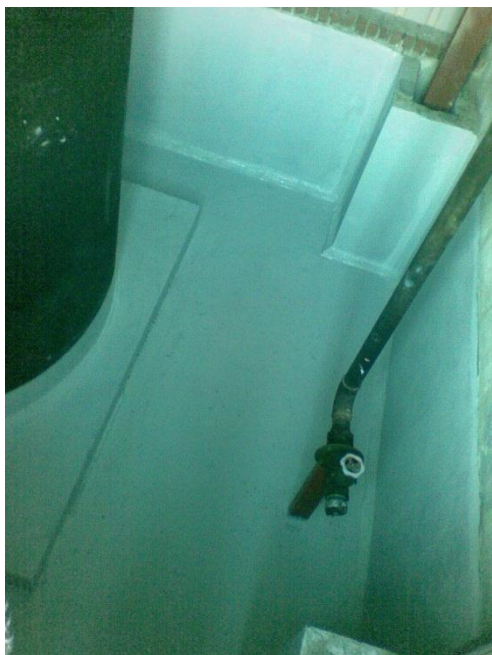
APPLICATION DE LA SECONDE COUCHE

Toutes les mesures furent calculées afin d'inclure des joints horizontaux de Belzona 4131 (Magma-Screed), des joints verticaux de Belzona 4141 (Magma-Build), du Belzona 3111 (Flexible Membrane) pour l'étanchéité du réservoir et du Belzona 5811 (Immersion Grade) pour le revêtement du mur et du sol.

Selon les instructions du Mode d'Emploi du Belzona 5811, le sous-traitant a reporté l'application sur la nouvelle chape des murs latéraux de 28 jours. Ceci a permis de préparer la base du réservoir et d'effectuer des réparations générales sur l'extérieur. Tous les joints verticaux et ceux du sol aux murs, ainsi que les deux revêtements, furent effectués correctement sous la supervision occasionnelle du personnel Belzona.

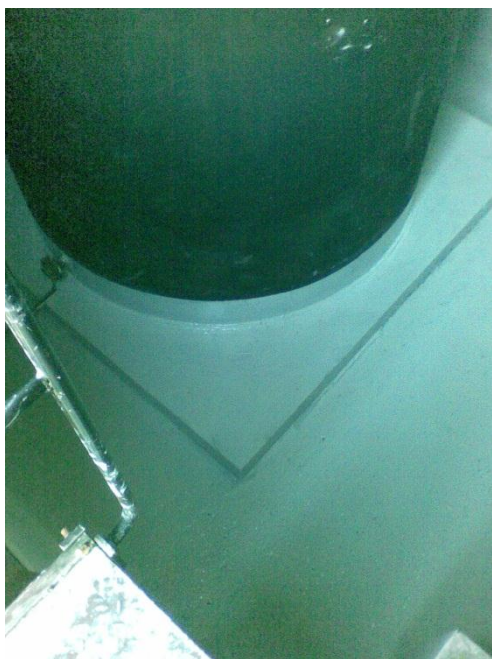
APPLICATION TERMINEE

Compte tenu de l'impact de la pollution et du contrôle de l'EA, le client a demandé une rénovation complète du bac de rétention. Après des expertises plus poussées, ce dernier a également décidé d'inclure la base du réservoir.
